A kőszegi Dr. Nagy László Gyógypedagógiai Intézmény kertjének környezeti és társadalmi konfliktusai

*(Environmental and Social Conflicts in the Garden
of Dr. Nagy László Special Education Institution)*

Nagy Gabriella Mária*

Nyugat-magyarországi Egyetem, Erdőmérnöki Kar,
Erdővagyon-gazdálkodási és Vidékfejlesztési Intézet

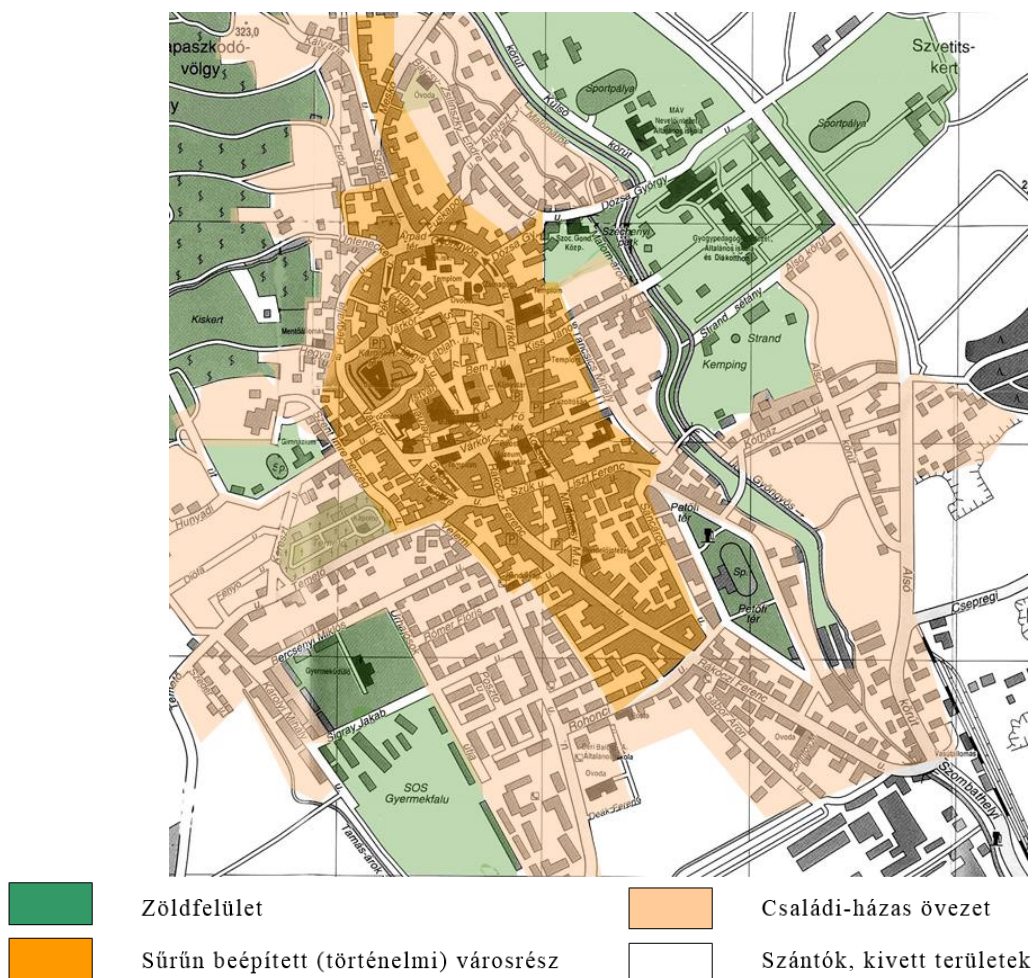
1. ábra: Kőszeg zöldfelületi rendszer-vázlata

A zöldsávot északról a Csónakázó-tó parkja indítja, majd a Gyöngyös-patak szabályozott medrét követő beépítetlen, változóan épített parkok és természetes, közel természetes állapotban megőrzött szabad területek követik, amelyhez a MÁV Nevelőotthon, Idősek Otthona, Gyógypedagógiai Intézet, a városi strand és a kemping csatlakozik, a város szerkezetébe beékelődött oktatási intézmények zöldfelületei kapcsolják össze a város délnyugati határán húzódó zöldfelületekkel. Ezen oldalon az S.O.S. gyermekfalu, a gimnázium, a katolikus és a használaton kívüli zsidótemető, a Chernel-kert és a Park Szálló kertje a Király-völgy erdőihez kapcsolódnak, amelyek elnyúlnak a Csónakázó-tó körüli parkig, teljessé téve a város körüli zöldgyűrűt.

A zöldgyűrű egyik legjelentősebb tagja az intézet parkja, amely már mérete, különleges növényállománya révén is a város egyik fontos zöldfelületi eleme. A városnak ezen a nagymértékben beépített, de javarészt nem látogatható zöldfelületi elemekben gazdag részén különösen nagy jelentőséggel bír ez a szabadon látogatható park. Mint a térképmellékleten (1. ábra) is látható, a zöldgyűrű ezen városrészben főleg zöldfelületi intézményekben és magántulajdonú kertekben bővelkedik, míg nyilvános, épített parkja ez az egy lehetne.

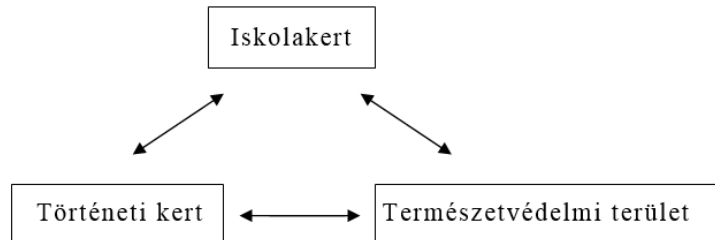
2. ábra: A park konfliktus rendszere

Jelentős ellentétek feszülnek a parkkal szembeni funkcionális elvárások, növény állományának megőrzését célzó természetvédelmi követelmények és történeti kert volta között (2. ábra). Iskolakerti feladatait igen magas színvonalon képes betölteni, viszont történeti jellegét megőrizni, növényállományát a természetvédelmi követelményeknek megfelelően kezelni örök konfliktust jelent. Míg a funkcionális elvárások mindig egyértelmű prioritást élveztek, és mindig is ez volt az elsődleges szempont építésében, fejlesztésében egyaránt, addig a másik két szempont kisebb hangsúlyt kapott, jellemzően inkább visszafogó erőként hatott a park fejlődésére, semmint annak irányát szabta volna meg.

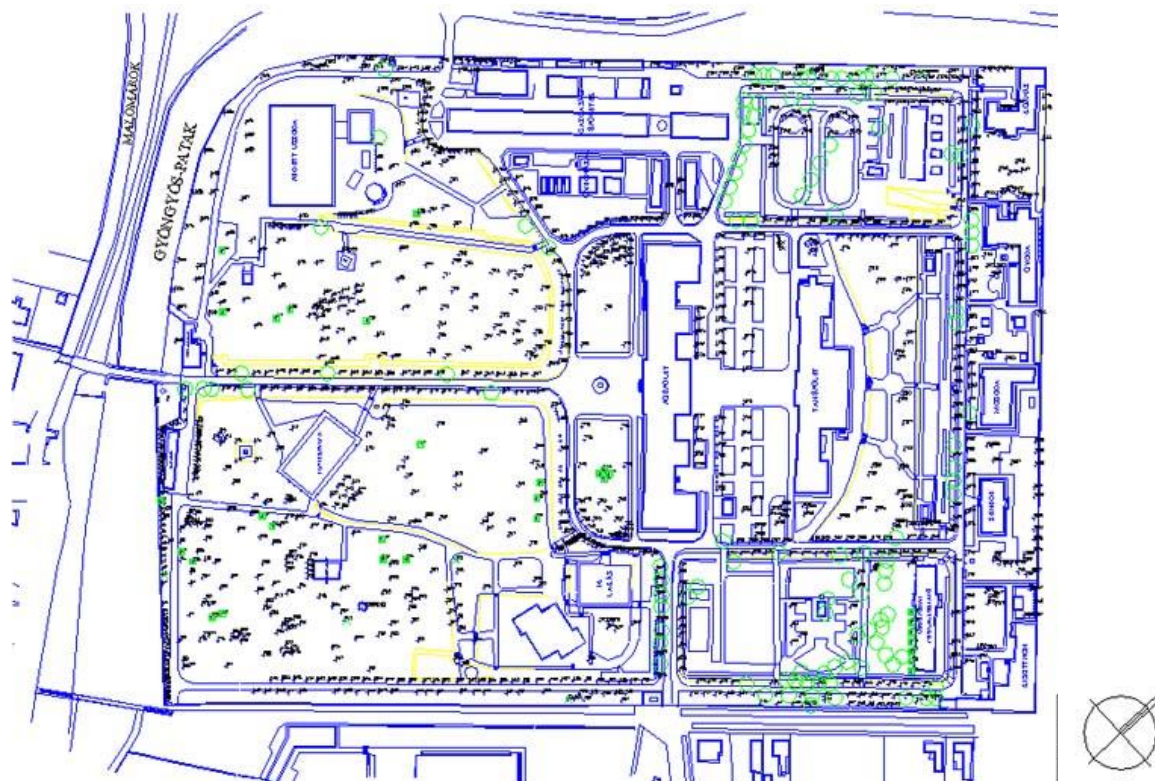
3. ábra: A park jelenlegi elrendezése, beépítettsége

A park fő szerkezetét az eredeti park kiépítésekor meghatározott útrendszer adja a mai napig (3. ábra), míg tájképi jellegű felén számos változást figyelhetünk meg a fennmaradt források alapján. Itt és az immár több mint 150 éves fasorok megőrzése, illetve kivágása között jelentkeznek legélesebben e két követelményrendszer közötti ellentétek, amihez társul mind az intézményben dolgozók, mind a városi lakosság részéről tapasztalható tiltakozás.

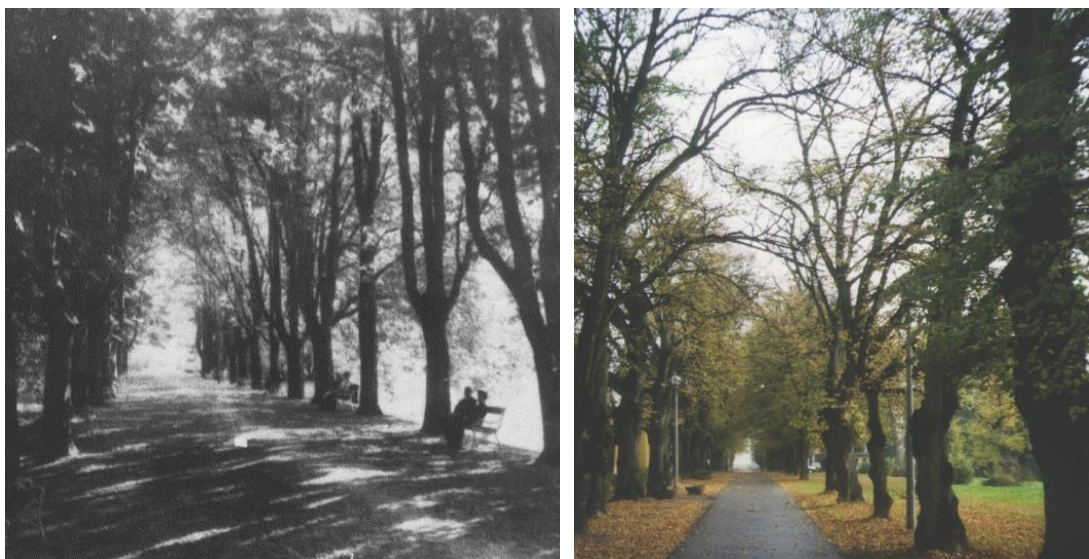
4. ábra: A park egyik fasora az 1900-as évek eleji virágkorból és a jelenlegi leromlott, foghíj pótlásos állapotában

tetteket folyamatosan elnyomják a még megőrzött idős példányok. Ez a jelenség figyelhető meg a főfasorban, ahol már számos vadgesztenyefát kényszerültek eltávolítani, és telepítettek helyére csemetét. A fiatal növények gyengén fejlődnek, alakjuk torzul. Mindaddig, míg lombkoronájuk össze nem nő a többivel, amorf alakjuk kellemetlen látványt nyújt (4. ábra). Talán a legkevésbé szerencsés megoldás, amikor hagyják a teljes fasort kipusztulni és csak aztán telepítik újra, a felső park nyugati alléja mentén hajdan szelídesztenye-fasor húzódott, de az állandó halogatás miatt, miszerint mikor és mivel kell újratelepíteni, a visszatelepítést már csak akkor végezték el, amikor a fasorból három fa állt csak, ekkor *Quercus rubra*-t ültettek helyébe. A halogatás következtében évekre megszűnt a játszótér és az architektonikus kertrész közötti lehatárolás. Mára a fasor ismét képes betölteni térfal képző szerepét.

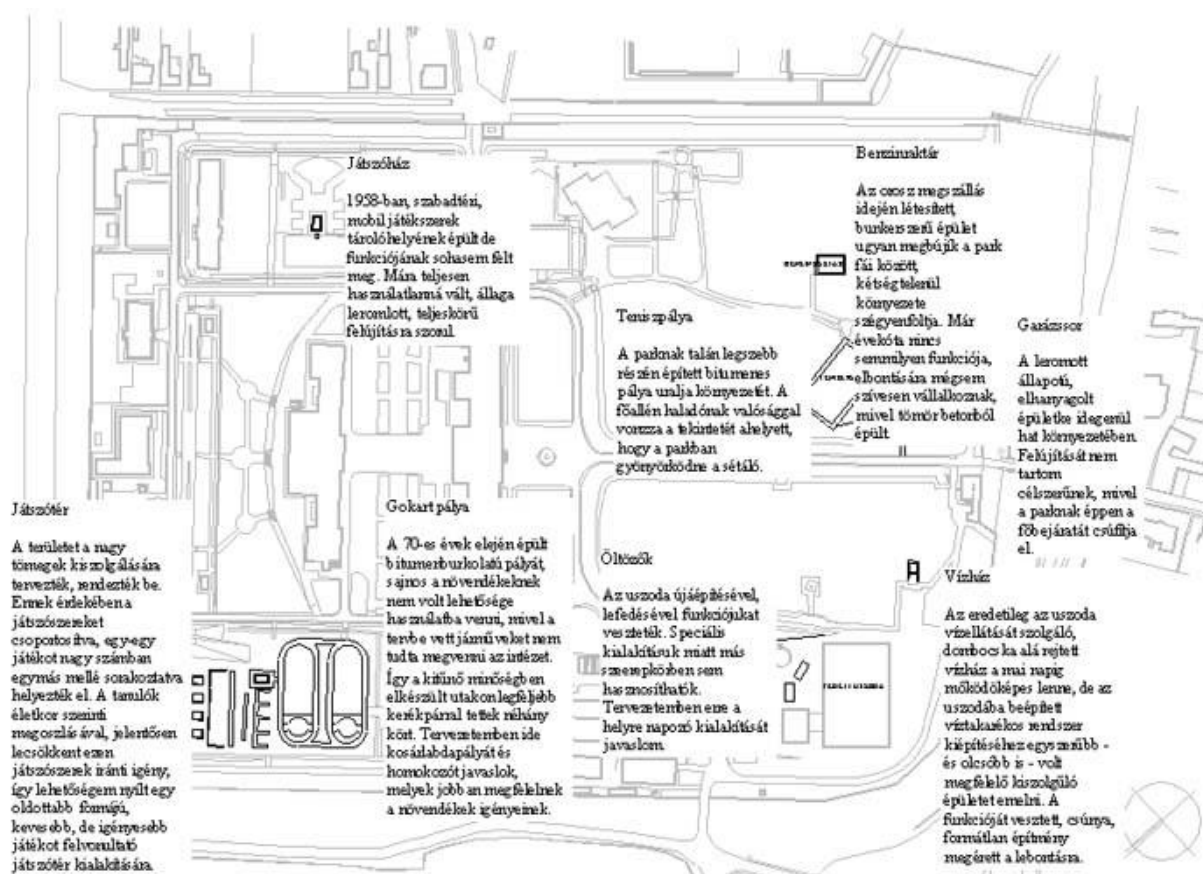
5. ábra: A park jelenlegi beépítettsége és a lehetséges bontandó elemek

A funkcionális igények növekedésével az elmúlt 150 évben folyamatosan nőtt a park beépítettsége (5. ábra), és mára természetesen a beépítettség eredeti mértékét nem is lehetséges visszaállítani. Különösen, mivel a park éppúgy alapvetően fontos színtere az oktató, nevelő munkának, mint a tantermek, foglalkoztató szobák.

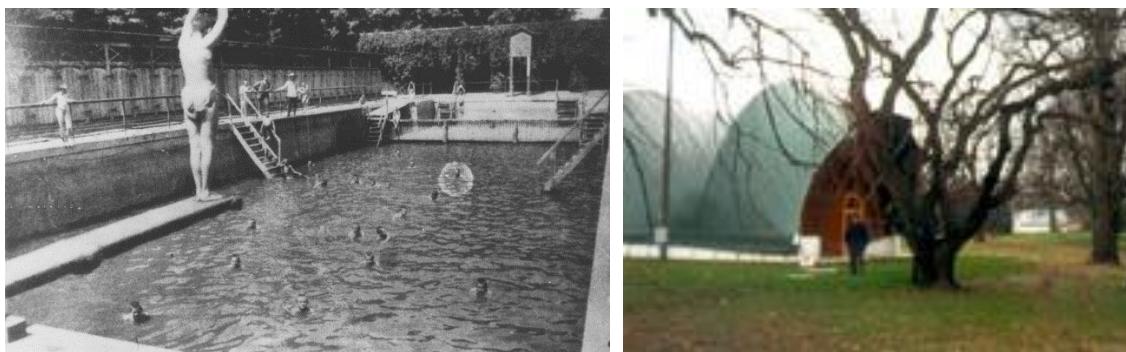
6. ábra: Az eredeti nyitott uszoda és a jelenlegi fedett uszodaépület

Az újonnan épült uszoda (6. ábra) szintén korszerű elvárásoknak felel meg, megépítése szükséges volt, viszont környezetét oly mértékben formálta át, amire már az eredeti állapot visszaállításával nem érdemes válaszolni, hiszen a zárt tömeget alkotó építményhez nem rendelhető egy nyitott, szabad tér köré épített környezet.
